現場住所：香川県高松市某水路
物件名：水路のコンクリート床版補修工事(仮称)
工事期間：2023年3～9月
水路規格：幅4.0m(平均)×深さ1.0～1.2×水路延長61m

補修延長：33m
損傷状況：塩害による被りコンクリートの剥落
及び著しい鉄筋露出
補修工法：断面修復工(吹付工法)
ポリマーセメントモルタル

海岸に隣接し塩害の影響が激しい水路において、コンクリート床版の調査・点検・設計を行い、吹付工法による断面修復工の補修工事を採用いただきました。

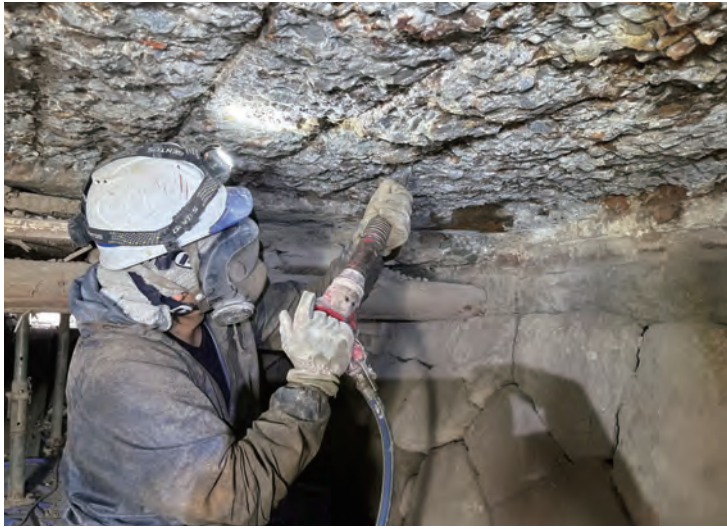
1 ハツリ状況

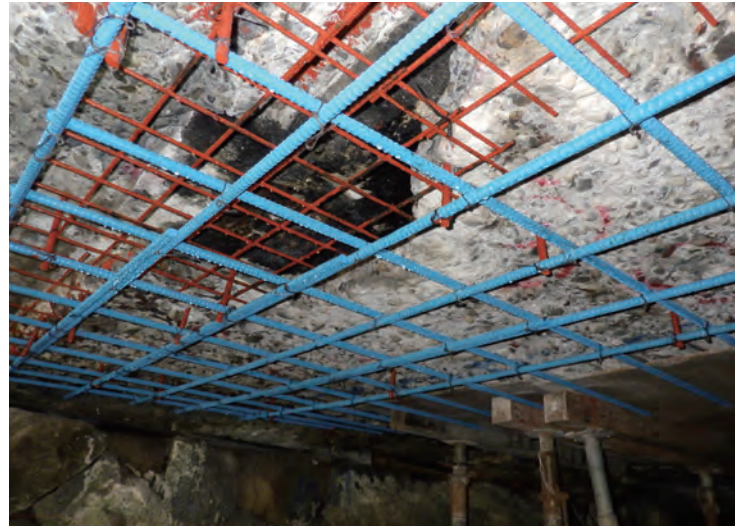
2 鉄筋組立状況（エポキシ被覆鉄筋）

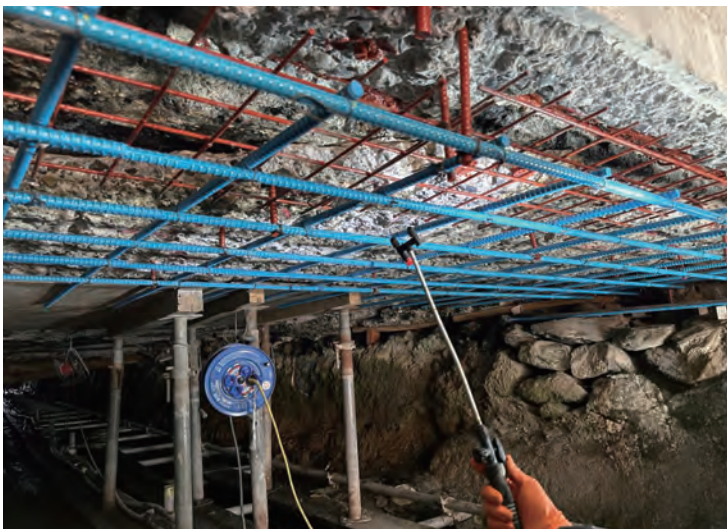
3 含浸材塗布（亜硝酸リチウム）

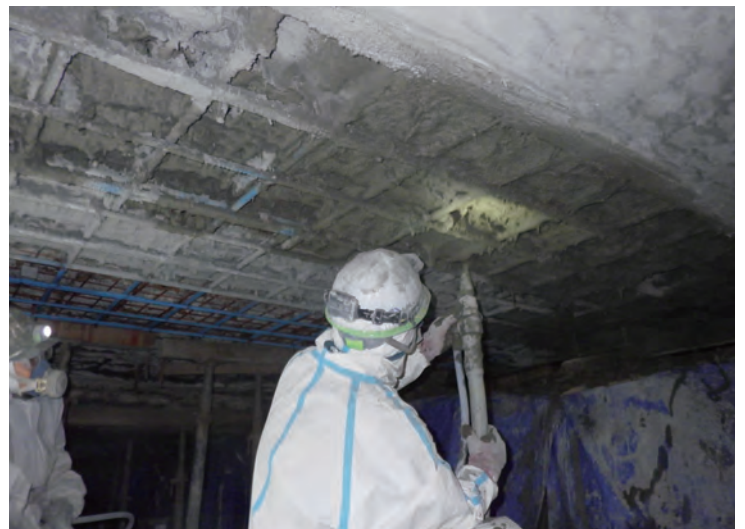
4 ポリマーセメントモルタル吹付状況

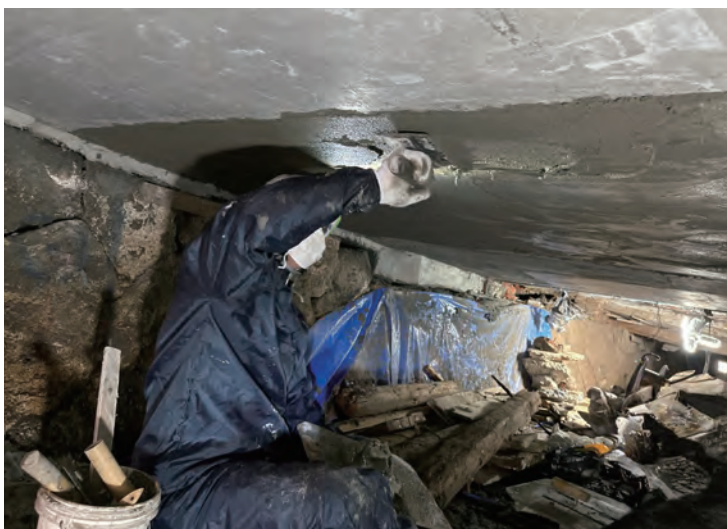
5 コテ仕上げ状況

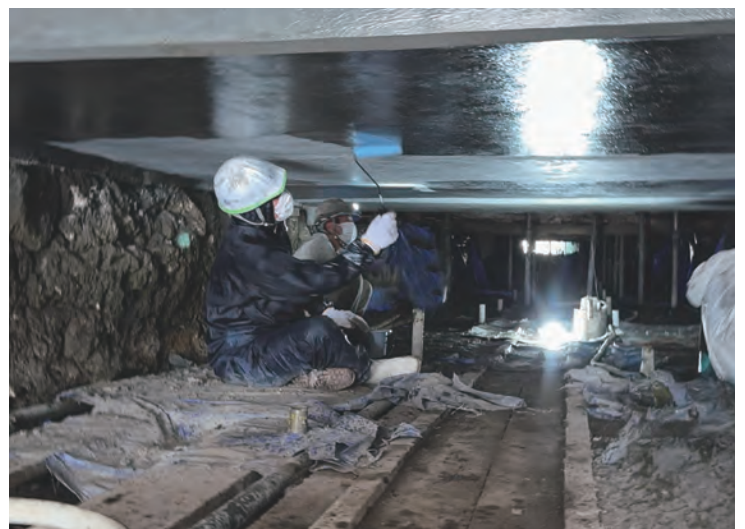
6 表面含浸工（シラン系）
